PREFEITURA MUNICIPAL DE BEBEDOURO - ESTADO DE SÃO PAULO			
PREFEITURA DE <b>Bebedouro</b> CIDADE UNIDA E MODERNA			
	DATA	DESENHO	RBT/ART
	01/12/2021	vborbieri	SH1305493/00CT001
	ESCALA	DEPARTAMENTO RESPONSÁVEL	FOLHA
	INDICADA	ENGENHARIA, OBRAS E CONVENIOS	09/09
DEMANDA Nº:	015554	ESFERA	FASE
		ESTADUAL	PROJETO
CARACTERÍSTICAS DE CONTRATO			
REVITALIZAÇÃO E MODERNIZAÇÃO DA PRAÇA SANTA PAULA FRASSINETTI BEBEDOURO—SP			
INFRAESTRUTURA TURÍSTICA — DADETUR			
PROJETO			
RELATÓRIO FOTOGRÁFICO			
PREFEITO	ENGENHEIRO CIVIL/DIRETOR DE OBRAS	RESPONSÁVEL TÉCNICO	
LUCAS GIBIN SEREN CPF: 223.887.428-38	LEONARDO MIGUEL O. R. T. de CARVALHO CREA: 507.007.630-7	CAMILA DAISY de SOUZA BORATO CAU: A722650	
— COTAS EM METROS; — COTAS DE NÍVEL EM METROS; — CONFERIR MEDIDAS, ABERTURAS, NÍVEIS E PRUMOS NO LOCAL; — MEDIDAS EM COTAS PREVALECEM SOBRE O DESENHO; — ESSE DESENHO DEVE SER IMPRESSO COLORIDO;			POSIÇÃO DO NORTE VERDADEIRO

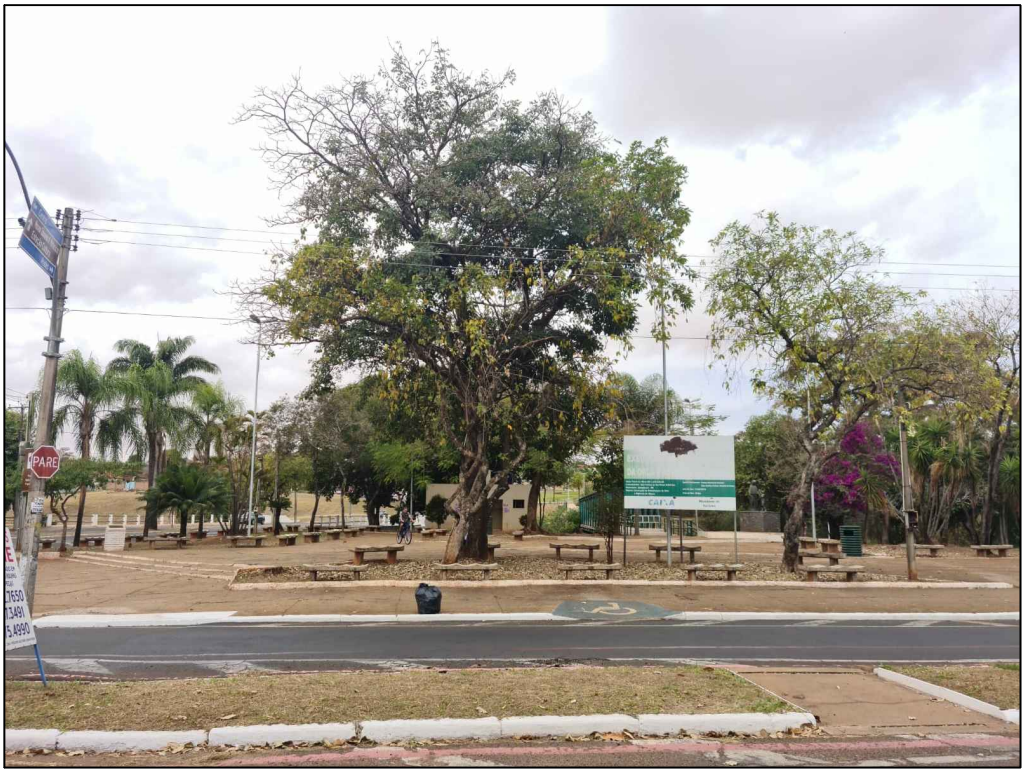
PONTO 1—AV. PREF. HERCULES HORTAL  
— PAVIMENTAÇÃO DANIFICADA  
— BANCOS ISOLADOS LIMITADO AO MÁX. DE 3 PESSOAS  
— DEGRAUS EM TODO O LOCAL  
— POSTES DE ENERGIA DE AMBULANTES

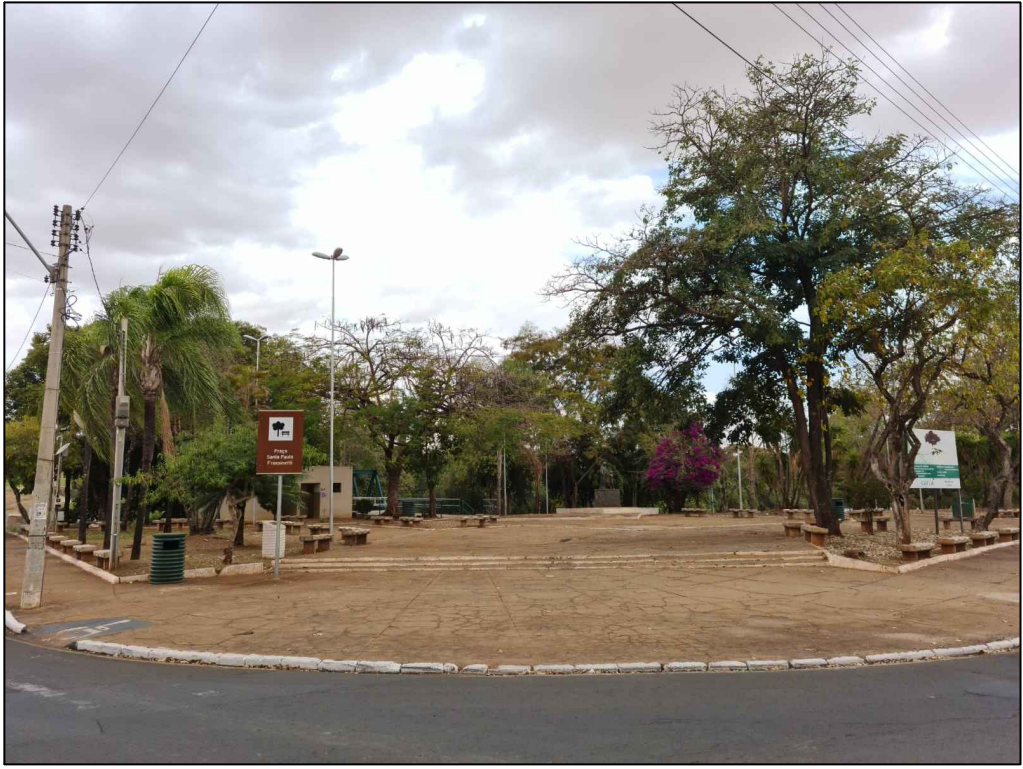
PONTO 2—VISTA DA ROTATÓRIA  
— PAVIMENTAÇÃO E GUIAS DANIFICADAS  
— MOBILIÁRIOS SOLTOS (PLACAS DE IDENTIFICAÇÃO, MARCO DA PRAÇA, LIXEIRAS, POSTES DE AMBULANTES)  
— DEGRAUS NO ACESSO PRINCIPAL  
— IMAGEM DE SANTA PAULA AO FUNDO

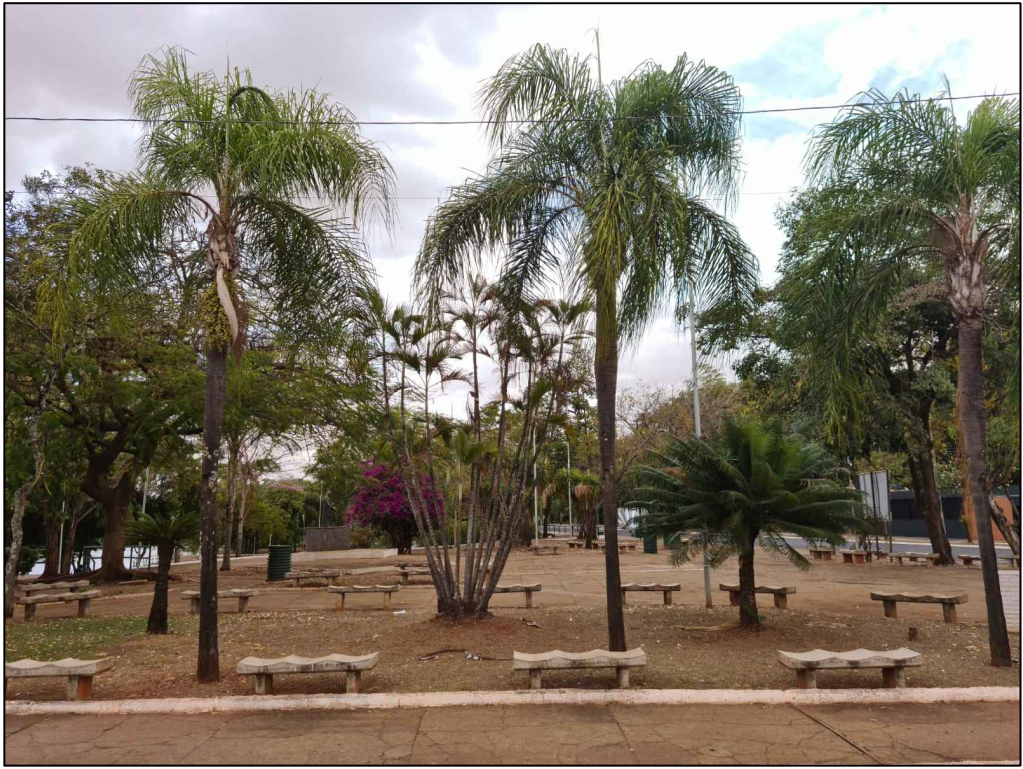
PONTO 3—AV. JOSÉ FRANCISCO PASCHOAL  
— PAVIMENTAÇÃO DANIFICADA  
— BANCOS ISOLADOS LIMITADO AO MÁX. DE 3 PESSOAS  
— PAISAGISMO DEGRADADO E INADEQUADO AO CLIMA LOCAL  
— IMAGEM DE SANTA PAULA AO FUNDO

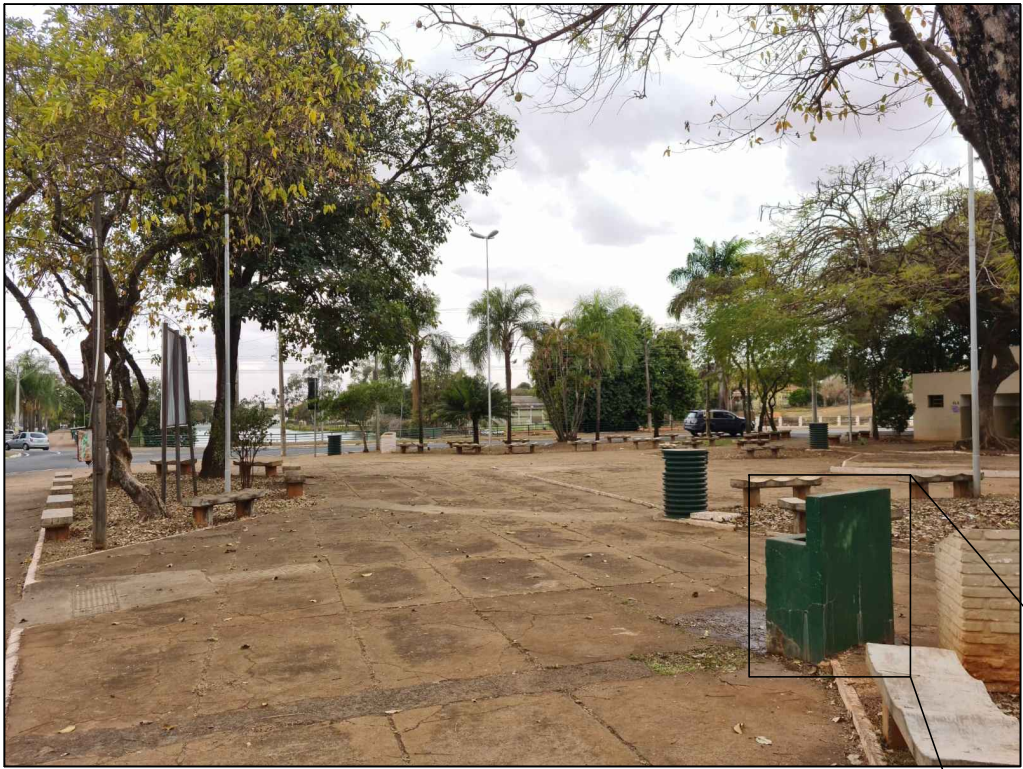
PONTO 4—AV. PREF. HERCULES HORTAL  
— APESAR DOS DISPOSITIVOS DE ACESSIBILIDADE (RAMPAS) TODA PAVIMENTAÇÃO ESTÁ DANIFICADA  
— DESNÍVEIS CENTRAIS MARCADOS POR DEGRAUS E PATAMARES  
— MOBILIÁRIOS SOLTOS (OUTRO MARCO NA PRAÇA LOCADO ATRÁS DO LAVATÓRIO, LIXEIRAS E MAIS POSTES DE AMBULANTES)

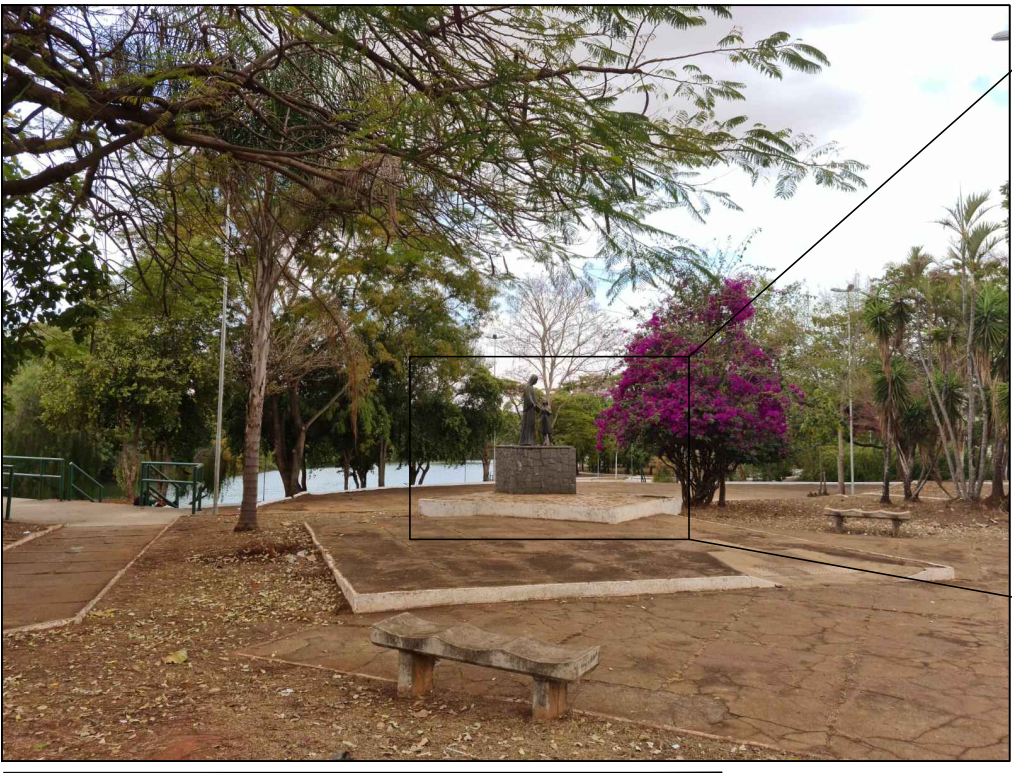
PONTO 5—PATAMARES CENTRAIS — STA. PAULA  
— APESAR DOS DISPOSITIVOS DE ACESSIBILIDADE (RAMPAS) TODA PAVIMENTAÇÃO ESTÁ DANIFICADA  
— LOCAL DA SANTA INACESSÍVEL EM PATAMAR  
— PAISAGISMO DEGRADADO E INADEQUADO AO CLIMA LOCAL

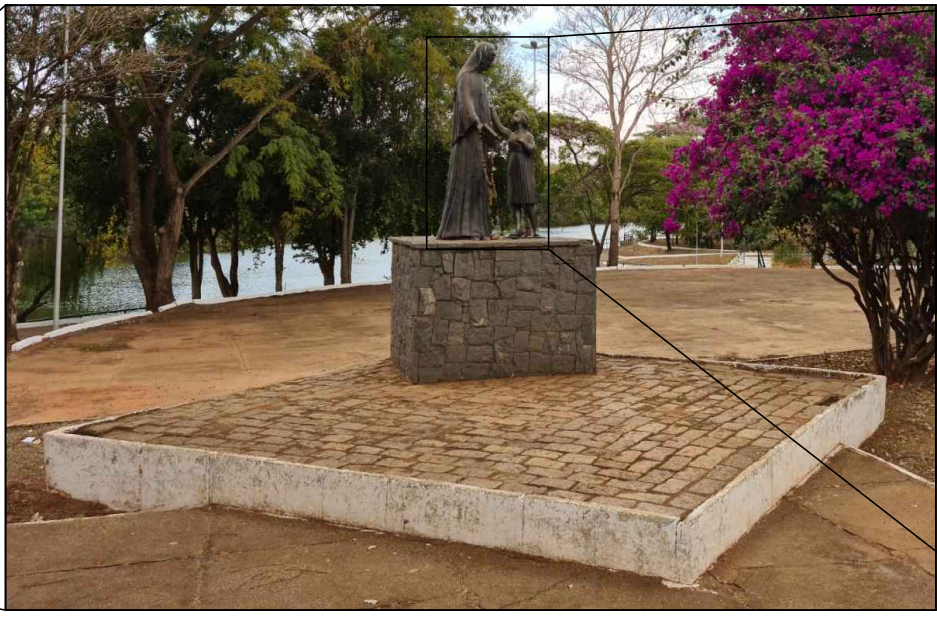
PATAMAR DA SANTA  
— PATAMAR DESTINADO A SANTA PAULA FRASSINETTI COM PISO EM PARALELEPÍPEDO A SER REAPROVEITADO  
— BASE DA ESCULTURA EM PEDRA NATURAL A SER REAPROVEITADA  
— ESCULTURA DE STA. PAULA EM BRONZE A SER REVITALIZADA

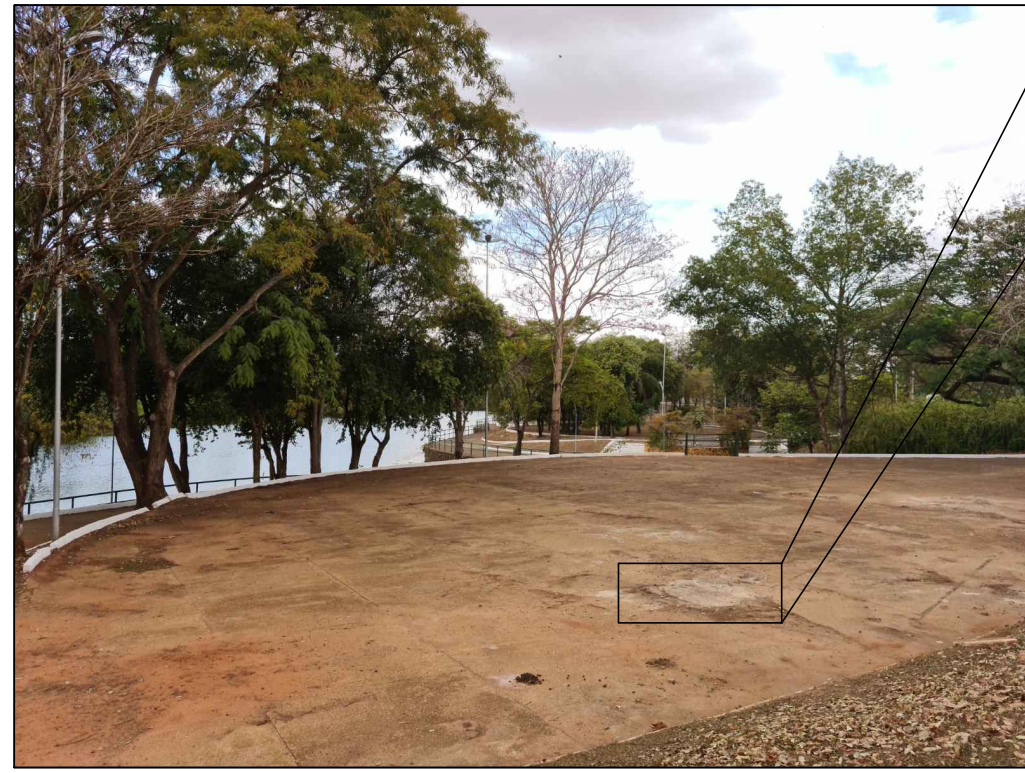
PONTO 6—ÁREA LIVRE PARA O FOOD PARK  
— TODA PAVIMENTAÇÃO ESTÁ DANIFICADA SEM CIMENTO ADEQUADO PARA ESCOAMENTO DE ÁGUAS PLUVIAIS CAUSANDO EMPOÇAMENTOS  
— ILUMINAÇÃO ESCASSA  
— NÃO HÁ LIXEIRAS NO LOCAL  
— NÃO HÁ PONTOS ENERGIA ELÉTRICA PARA CONEXÃO DOS CARRINHOS DE AMBULANTES

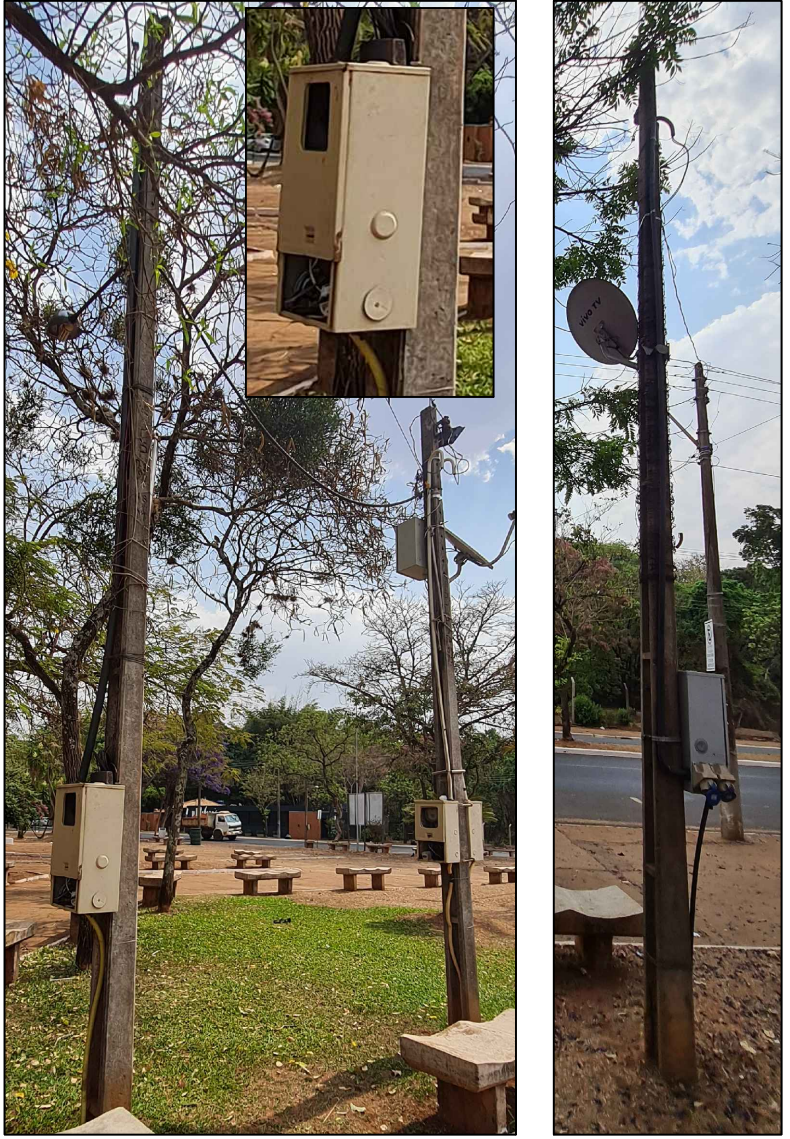
POSTES DE ENERGIA ELÉTRICA — AMBULANTES  
— POSTES INDIVIDUAIS DE AMBULANTES, SEM PADRONIZAÇÃO. ALGUNS ESTÃO INUTILIZADOS E OS QUE ESTÃO EM USO ESTÃO DANIFICADOS COM A FIAÇÃO EXPOSTA.

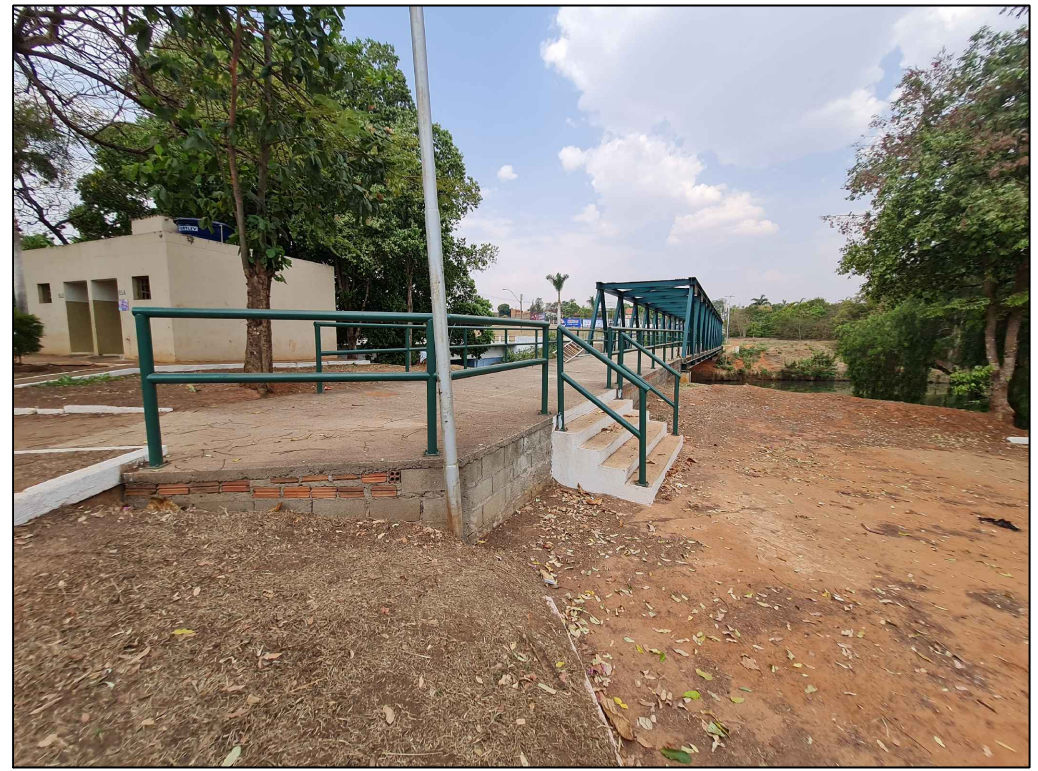
PONTO 7—PASSARELA DE PEDESTRES  
— PASSARELA EXCLUSIVA DE PEDESTRES/CICLISTAS QUE CONECTA A PRAÇA AO OUTRO LADO DO LAGO ARTIFICIAL  
— FALTA ACABAMENTO O LOCAL

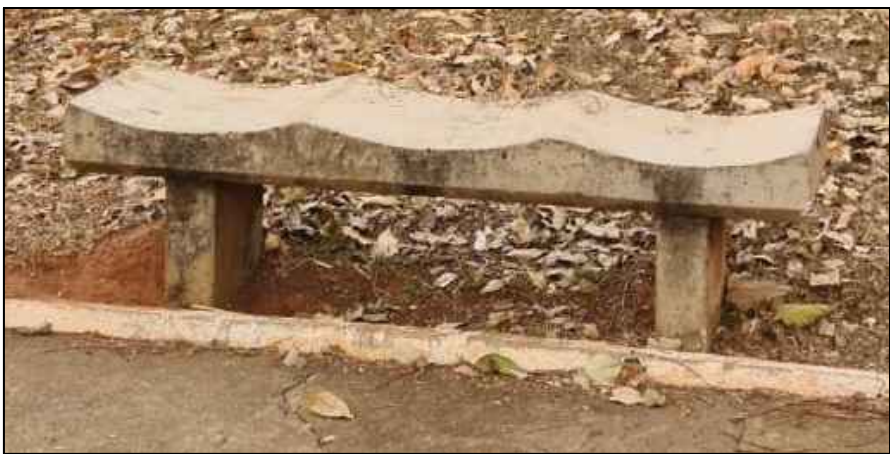
BANCOS A SEREM SUBSTITUÍDOS

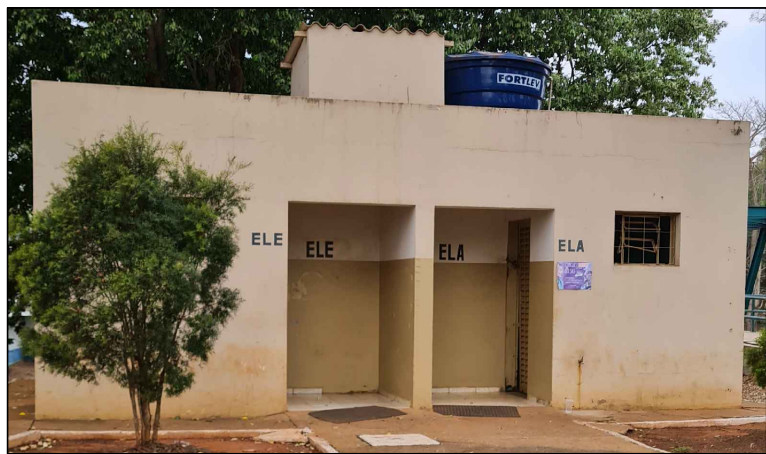
PONTO 8—BANHEIROS  
— BANHEIROS SEM MANUTENÇÃO, COM ESQUADRIAS DANIFICADAS
