PREFEITURA MUNICIPAL DE BEBEDOURO - ESTADO DE SÃO PAULO			
PREFEITURA DE <b>Bebedouro</b> CIDADE UNIDA E MODERNA			
	DATA	DESENHO	RBT/ART
	01/12/2021	vborbieri	SH1305493/00CT001
	ESCALA	DEPARTAMENTO RESPONSÁVEL	FOLHA
	INDICADA	ENGENHARIA, OBRAS E CONVENIOS	09/09
DEMANDA Nº:	015554	ESFERA	FASE
		ESTADUAL	PROJETO
CARACTERÍSTICAS DE CONTRATO			
REVITALIZAÇÃO E MODERNIZAÇÃO DA PRAÇA SANTA PAULA FRASSINETTI BEBEDOURO—SP			
INFRAESTRUTURA TURÍSTICA — DADETUR			
PROJETO			
RELATÓRIO FOTOGRÁFICO			
PREFEITO	ENGENHEIRO CIVIL/DIRETOR DE OBRAS	RESPONSÁVEL TÉCNICO	
LUCAS GIBIN SEREN CPF: 223.887.428-38	LEONARDO MIGUEL O. R. T. de CARVALHO CREA: 507.007.630-7	CAMILA DAISY de SOUZA BORATO CAU: A722650	
— COTAS EM METROS; — COTAS DE NÍVEL EM METROS; — CONFERIR MEDIDAS, ABERTURAS, NÍVEIS E PRUMOS NO LOCAL; — MEDIDAS EM COTAS PREVALECEM SOBRE O DESENHO; — ESSE DESENHO DEVE SER IMPRESSO COLORIDO;			POSIÇÃO DO NORTE VERDADEIRO

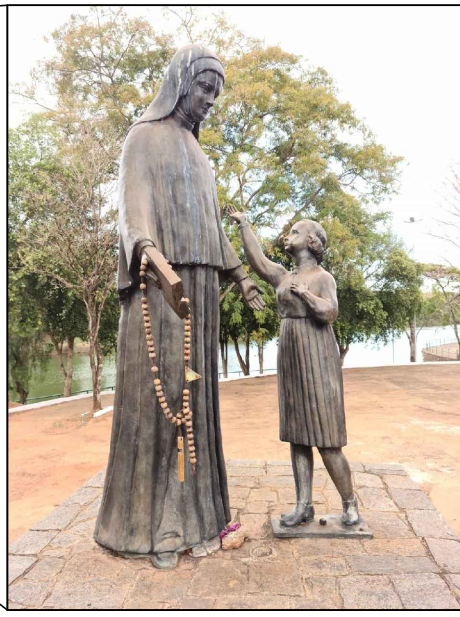
ESCULTURA EM BRONZE

PATAMAR DA SANTA  
— PATAMAR DESTINADO A SANTA PAULA FRASSINETTI COM PISO EM PARALELEPÍPEDO A SER REAPROVEITADO  
— BASE DA ESCULTURA EM PEDRA NATURAL A SER REAPROVEITADA  
— ESCULTURA DE STA. PAULA EM BRONZE A SER REVITALIZADA

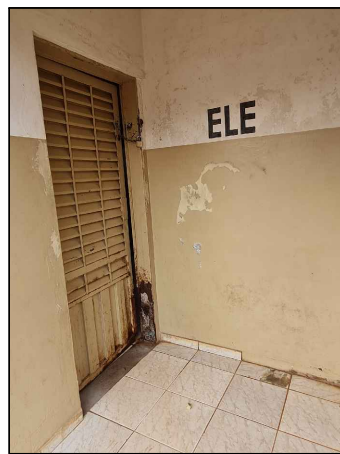
PORTAS

PONTO 8—BANHEIROS  
— BANHEIROS SEM MANUTENÇÃO, COM ESQUADRIAS DANIFICADAS
